# 日本海西部地区特定漁港漁場整備事業 魚礁据付工事 航海記録

日本海西部地区特定漁港漁場整備事業計画平面図（出典：水産庁HP）

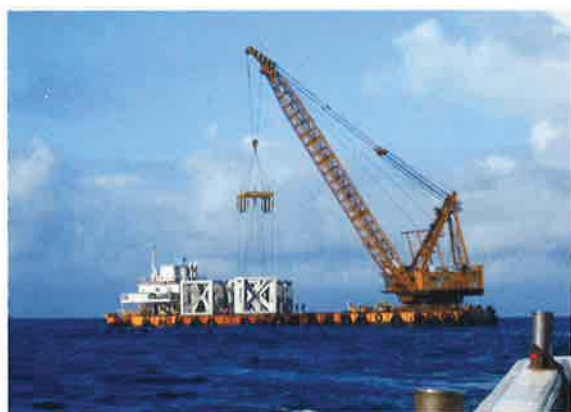
作業は、起重機船、引船、揚錨船、安全監視船の4隻体制で、船位固定、ブロックの玉掛・吊上、沈降、着底（位置確認）、切離、ワイヤーの回収の手順でおこなわれた。
